SCHEMA TECNICA: C3A

Collari di riparazione con aggancio rapido con 3 tiranti

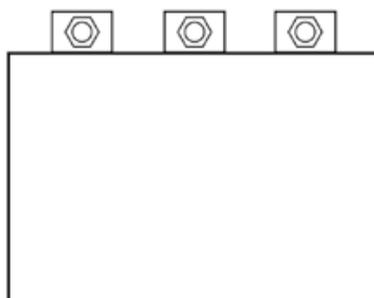
Funzione: riparazione rapida di rotture su tubi. **Nota:** la dimensione della rottura non deve superare il 30% della lunghezza della fascia.

Fascia: in un unico pezzo in acciaio INOX AISI 304 (a richiesta in AISI 316).

Tiranti: nr. 3 in acciaio 8.8 ZN (acciaio INOX su richiesta).

Morsetto con aggancio rapido: in ghisa zincata

Guarnizione: la qualità della gomma è NITRILE o NBR per ACQUA, GAS e IDROCARBURI. Profilo a nido d'ape. Applicazione parziale (no sormonto) conforme al D.M. 174 del 6/04/2004 (a richiesta EPDM-VITON-SILICONE ROSSO).
